56豪雪によるスギ冠雪被害の状況

石川県林業試験場

三代千里

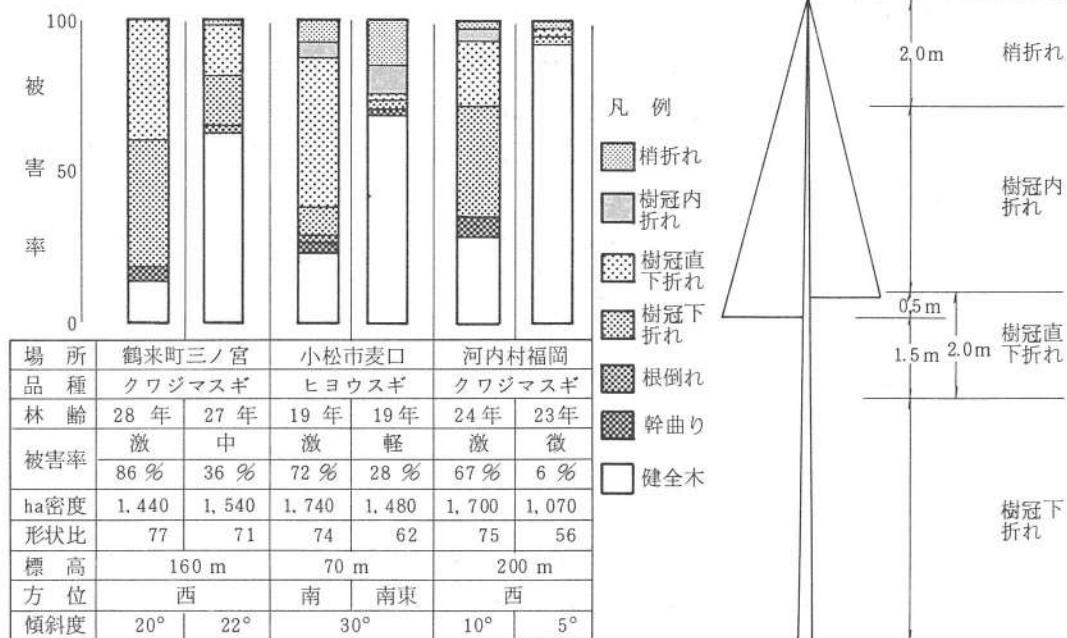
図-1 調査地の概況と被害形態区分

被害形態別に区分すると、樹冠より下部の折損が最も多く、なかでも樹冠直下で折れやすい傾向がみられ、折損部直径は、13cm前後であった。また、形状比の高い順に樹冠直下又は樹冠下折れ、樹冠内折れ、梢折れとなる傾向がみられた。

次に、林分構造と冠雪被害との関係を検討するため、小松、鶴来、河内の三市町村で激害林分と軽微被害林分を組合せて、より精細な林分調査を実施した。調査地の概況及び被害の状況は図-1のとおりであり、また、各調査地の立木配置の状況を図-2~4に示した。以下各調査地について若干の考察を行うと次のとおりである。

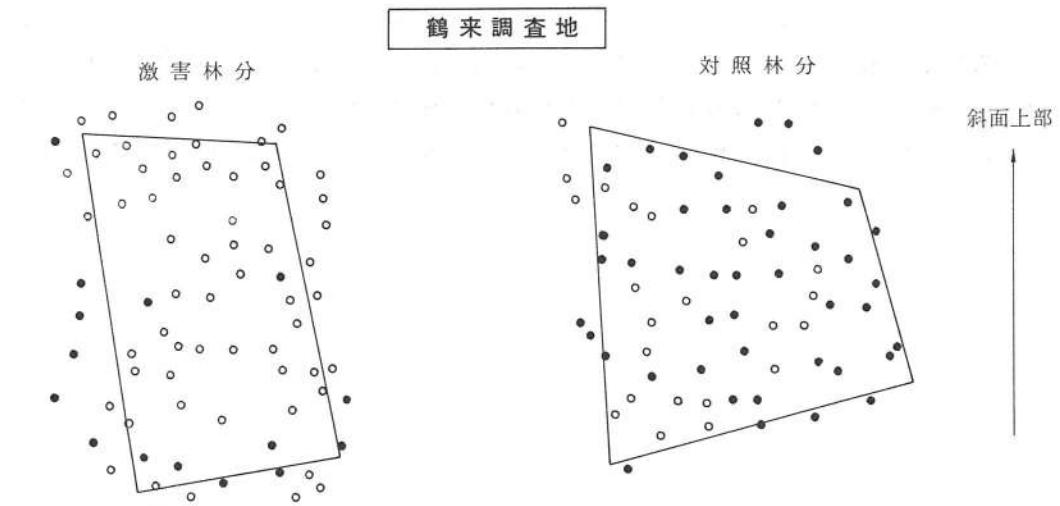
図-2

鶴来調査地は、品種はクワジマスギで、林齢は激害林分が28年生、対照林分が27年生である。林分密度をみると激害林分の方がかえって低い。しかし、図-2のとおり、激害林分は過去の雪害等により林分内に穴（空間）が多く生じ、立木は集団状に生立して、部分的には非常に過密な林分となっている。一方、対照林分は比較的空間が少なく、立木は適当な散らばりをみせて生立している。このため形状比は逆に激害林分の方がかなり高くなっている。このことが林分密度とは逆に一方は被害率86%の大被害をうけ、他方は36%の被害に留まったものと考えられる。

このように、林分密度が同程度のものであっても立木の配置状態によって被害程度にかなりの差がみられることから、除間伐または雪害林分の処理においては、立木の配置を十分考慮しなければならないと思われる。

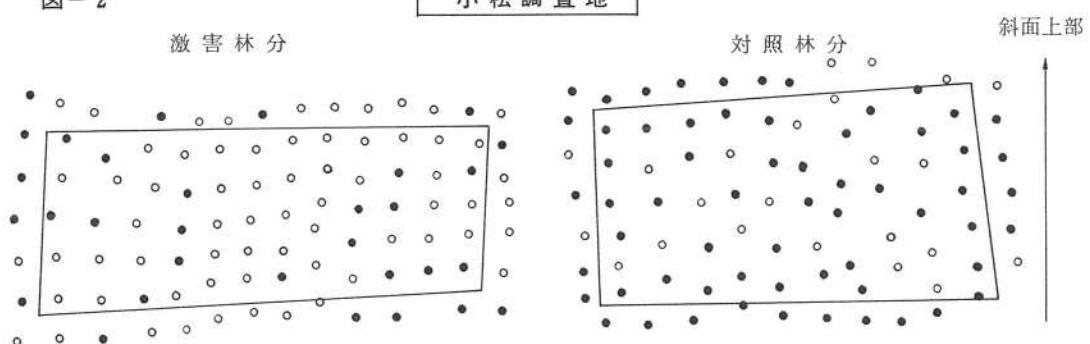
図-3

小松調査地は品種はヒヨウスギで、林齢は両林分とも19年生である。激害林分は枝打ち、除間伐を全く実施していないものであり、対照林分は、最近までたびたび枝打ちを実施してきた林分である。生枝下高比は前者が49%、後者が63%となっている。両林分とも今回が初めての雪害で、植栽密度は激害林分 1,800 本 / ha、対照林分 1,500 本 / haと考えられ、被害時の林分密度もほぼ同様であった。形状比は激害林分が74、対照林分が62でかなり差があり、適度な枝打ちは決して形状比を高めていないことがわかる。被害の状況は、激害林分が樹冠直下から下部で折損しており被害率72%の惨状で、特に林分中央部は立木が直線上にきれいに配置され、まさに将棋倒しの呈をなしている。対照林分は被害率28%であるが、梢折れが約半分を占め、樹冠下の折損は少なく、被害形態は他の調査林分と大きく異なっている。

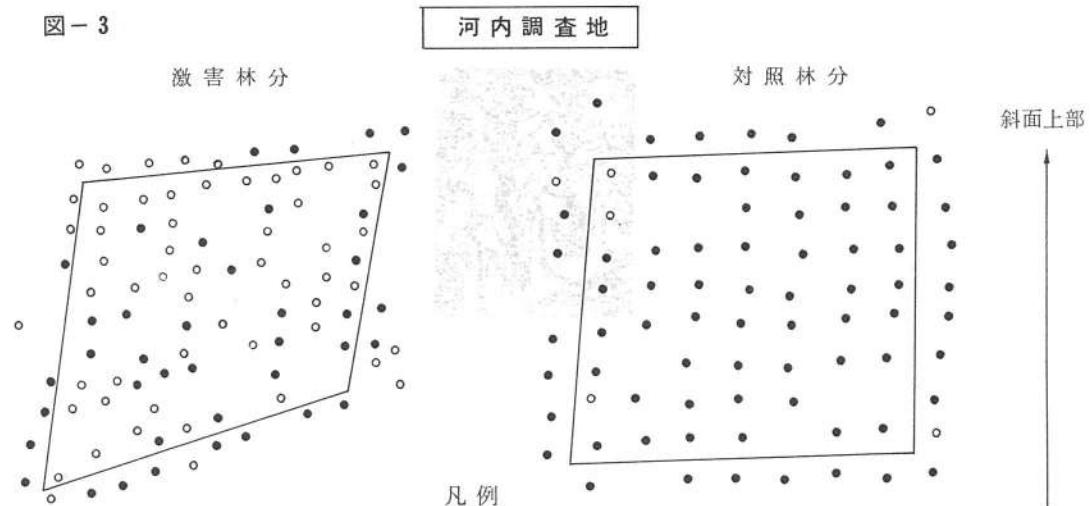
図-4

河内調査地は品種がクワジマスギで、激害林分24年生、対照林分23年生である。図-4の立木配置から判断して、植栽密度は激害林分が 2,400 本 / ha、対照林分は 1,200 本 / ha程度と考えられ、極端な違いがみられる。枯株の年輪などからみて、激害林分は昭和52年に約30%の雪害をうけたものと推察され、そのまま放置された林分で、鶴来調査地の激害林分と同様、穴（空間）がみられる。被災時の立木密度は 1,700 本 / ha で被災後は 568 本 / haとなり、植栽時からの残存率は24%となっ

た。一方、対照林分は残存率85%である。このように、除間伐等の実行できない林分では、植栽密度を再考する必要があると考える。
