青森県太平洋沿岸における スギの冠雪害について

青森県林業試験場

赤坂正一

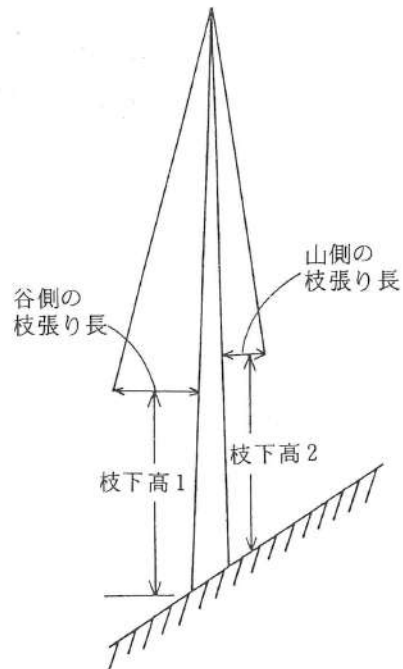
図-1 冠雪害関係要素説明図

冠雪害に何んらかの関係をもつ要素として次の4つがあげられます。(図-1参照)

- ① 形状比 (樹高÷胸高直径)
- ② 枝張偏倚率 (山側枝張÷谷側枝張長)
- ③ 平均枝下高 (枝下高₁ + 枝下高₂) ÷ 2
- ④ 樹冠率 (樹高 - 平均枝下高) ÷ 樹高

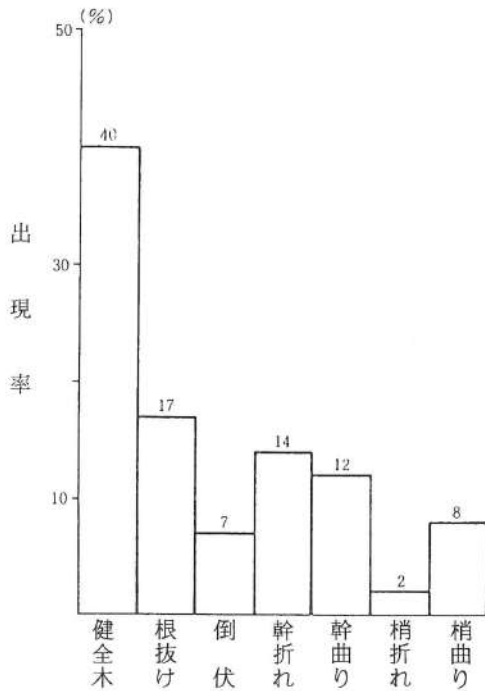
図-2 被害型別の被害率分布図

また、全調査木をまとめて被害状況をみると、図-2のとおりです。

- 1) 6地点合計で、健全木は40%、被害木は60%となる。
- 2) 被害木を被害型別にみますと、根抜けの被害が17%で最も多い。ついで、幹折-幹曲り-梢曲り-倒伏-梢折の順となっている。
- 3) また、この被害型態で、材利用と林木の成長の面で致命的な被害は、根と幹の部分の被害であり、全被害木の80%は、これら致命的被害型態である。

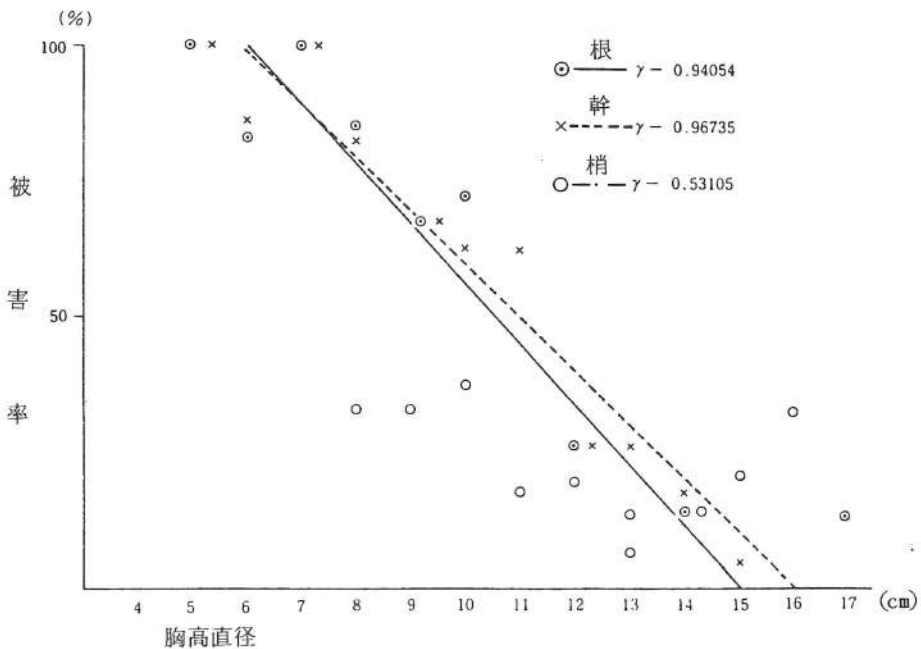
図-3 胸高直径と被害状況

1. 胸高直径と被害状況（図-3）

[根、幹の部位の被害]

6 cm以下で 100 %の被害率、11cmで約 50%、15～16cmで被害がなくなっています。

[梢の部位の被害]

余り関係がありません。

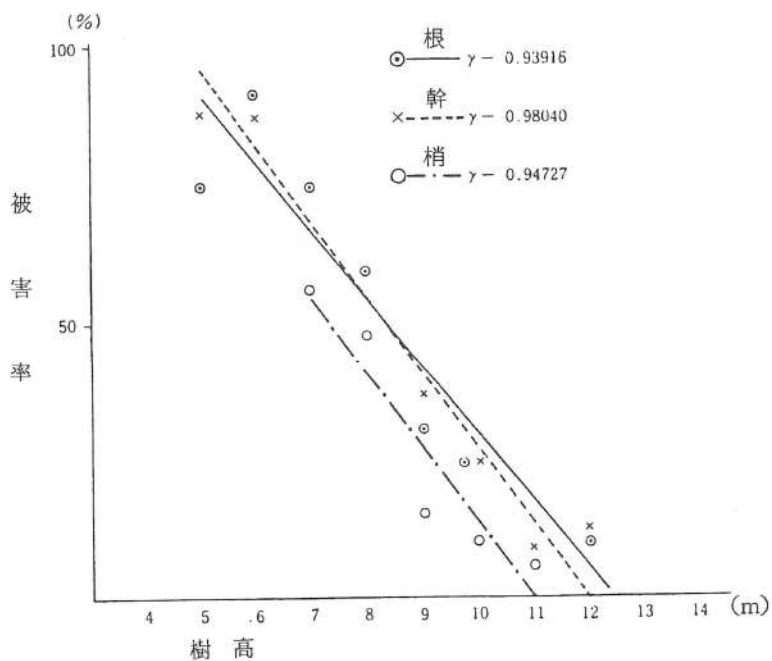
図-4 樹高と被害状況

[梢の部位の被害]

樹高の増加にともなって被害は少なくなっています。

2. 樹高と被害状況（図-4）

[根、幹の部位の被害]

5 mで80%以上の被害率、9 mで40%、12m以上になると被害はなくなっています。

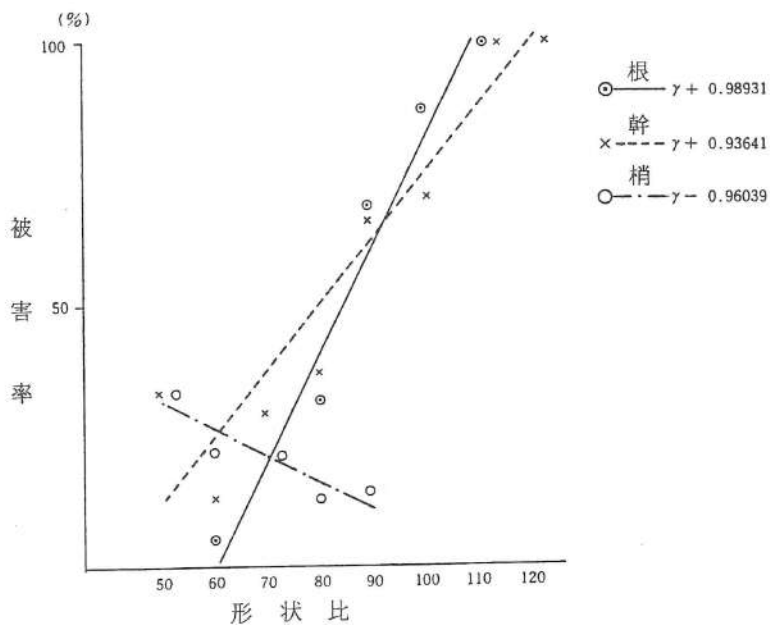
図-5 形状比と被害状況

3. 形状比と被害状況 (図-5)

一般に、『林分密度が大きく、形状比の大きい樹ほど被害が大きく、形状比100前後の林は壊滅的な被害をうける』といわれています。

今回の調査でも、そのとおりで形状比が高くなるにつれて被害は増大しています。形状比が高くなると、根と幹の被害型となり、形状比が低くなると梢の被害にとどまり、根と幹の被害まではいきません。

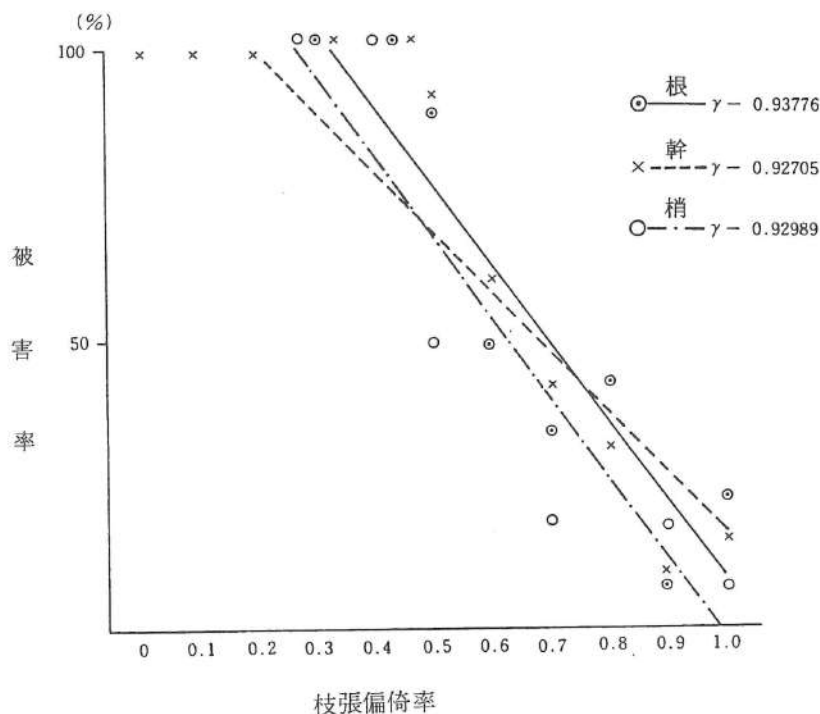
図-6 枝張偏倚率と被害状況

4. 枝張偏倚率と被害状況 (図-6)

枝張偏倚率は、1.0に近づくにつれて山側の枝の長さや谷側のそれとの差が少なくなることを意味します。つまり、『枝張偏倚率が1.0という樹は、円錐型の正常な樹冠をていしていることを示し、このような樹は、ほとんど被害を受けていない』といわれています。

この調査でも、枝張偏倚率が1.0に近づくにつれ被害が少ないことがわかりました。

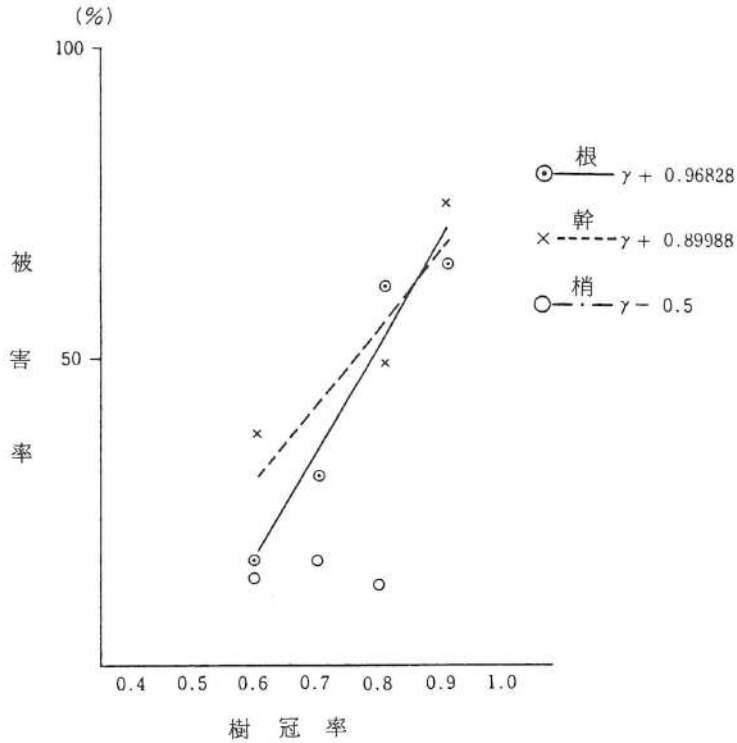
図一七 樹冠率と被害状況

5. 樹冠率と被害状況 (図-7)

樹冠率は、樹冠の長さが樹高に占める割合で、この数値が1.0というのは、地ぎわから樹の頂まで枝がついている樹ということになります。

『樹冠率の高い樹は、当然、着雪も増加し被害にかかりやすい』ことになります。これも、根、幹とも樹冠率の高まりにつれて被害率は高くなっています。梢との関係は、相関が低くでした。
