福島県の阿武隈山地に発生した雨水害

福島県林業試験場

平川 昇・渡辺次郎

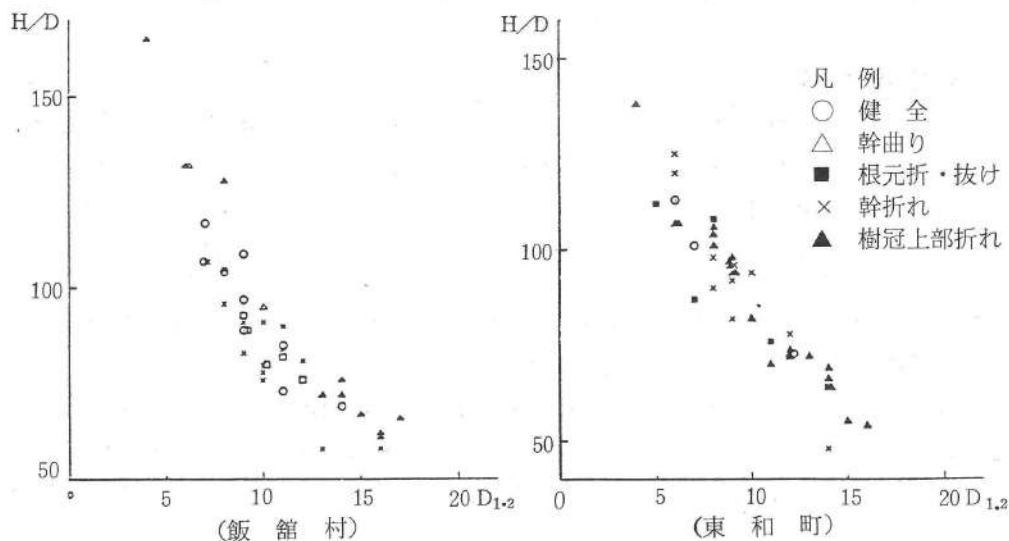
図一2. 胸高直径・形状比別の被害形態

次に、胸高直径・形状比別に、どのような被害形態が出ているかを示したのが図-2である。一般に胸高直径の太いものほど樹冠上部折れとなっているが、特定の傾向は見られない。

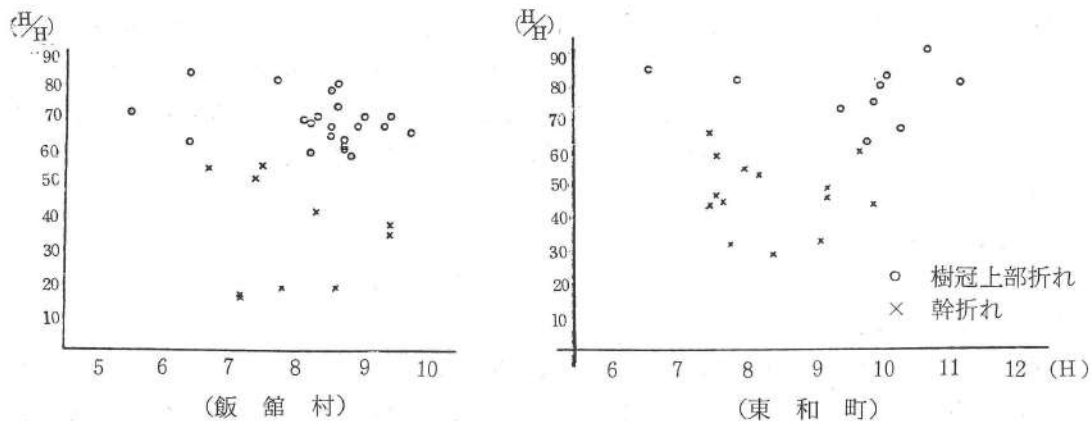
図一3. 樹高別折損高比 (東和町)

なお、参考までに樹高別の折損高比を図-3に示したが、折損高比は20~80%となっていた。

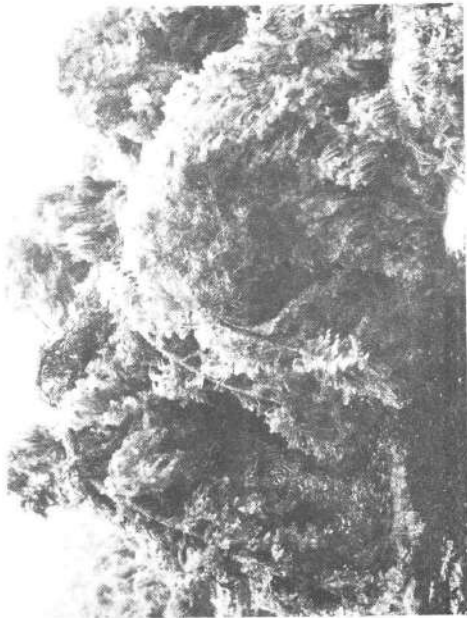
写真No 1～No 4は、飯館村比曽における着氷状態であるが、氷の芸術品という感じがする。この着氷体も、逆転層の消滅とともに溶解し、1～2日で消滅する。従って、雨水が奥地に発生した場合は、その現象に遭遇できるのは地元の一部の人に限られ、多くの人は被害林を見て異常気象の存在を知るようである。

No. 1. 着氷とスギ幹曲り

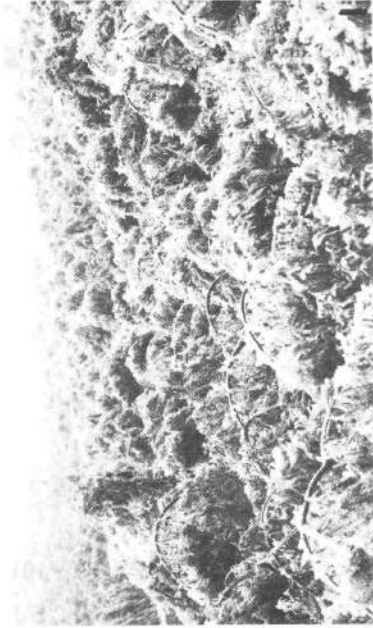
No. 3. 着氷とスギ倒伏

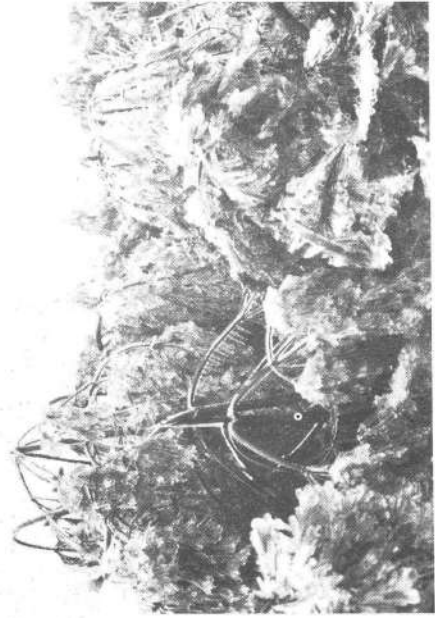
No. 2. 着氷とアカマツ幹折れ

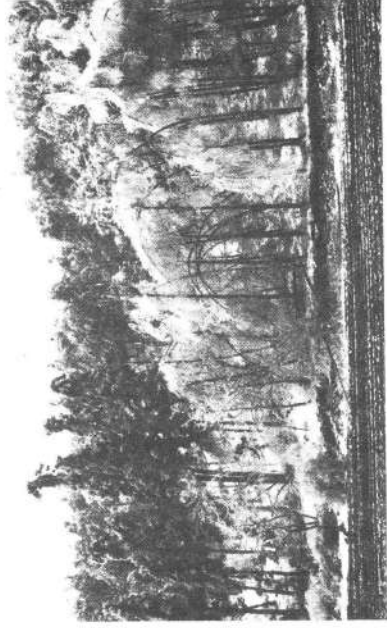
No. 4. スギ林とカラマツ林の着氷

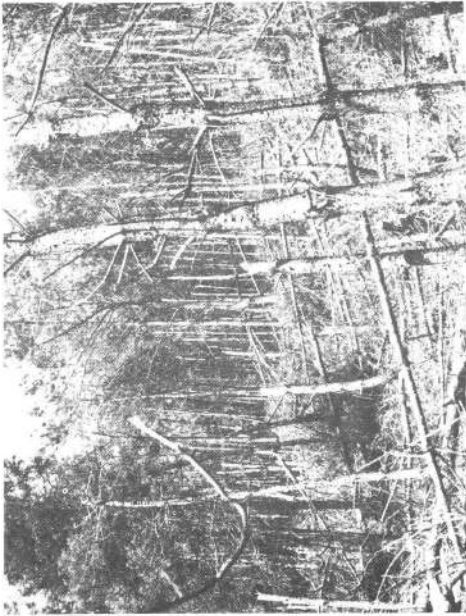
県林試では、後に雨氷害の話聞き、被害発生後の2週間後に概況調査を行い、その後若干の被害林分調査を行ったものである。雨氷害発生当時の写真を見ると、アカマツは幹折れし、スギはほとんど倒伏している状況である。概況調査時の状況は、アカマツは冠雪害と同じような壊滅的な幹折れ、樹冠内折れとなっており、スギは1～2年令の幼令林であったためにほとんど梢端曲りに止っており、一部に雪起こしの必要性が認められた状態であった(写真No.5～No.7)。

No. 5. アカマツ被害林

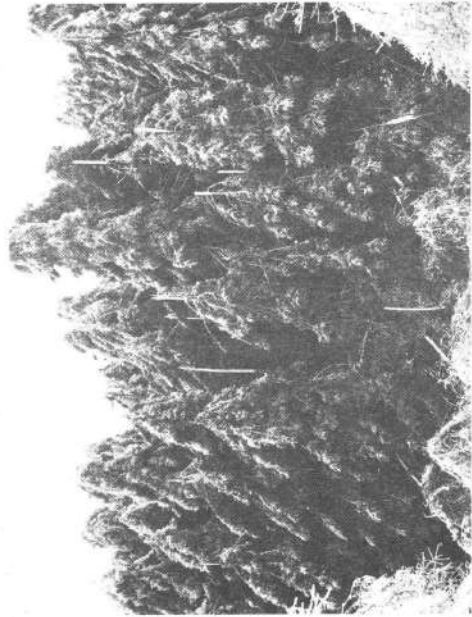
No. 6. アカマツ被害林

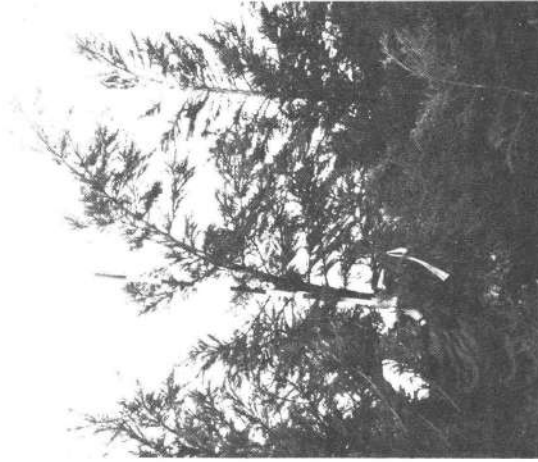
No. 7. スギ被害林
