58 / 59 年冬期智頭地方に発生した スギとヒノキの冠雪害について

鳥取県林業試験場

前田 雄一

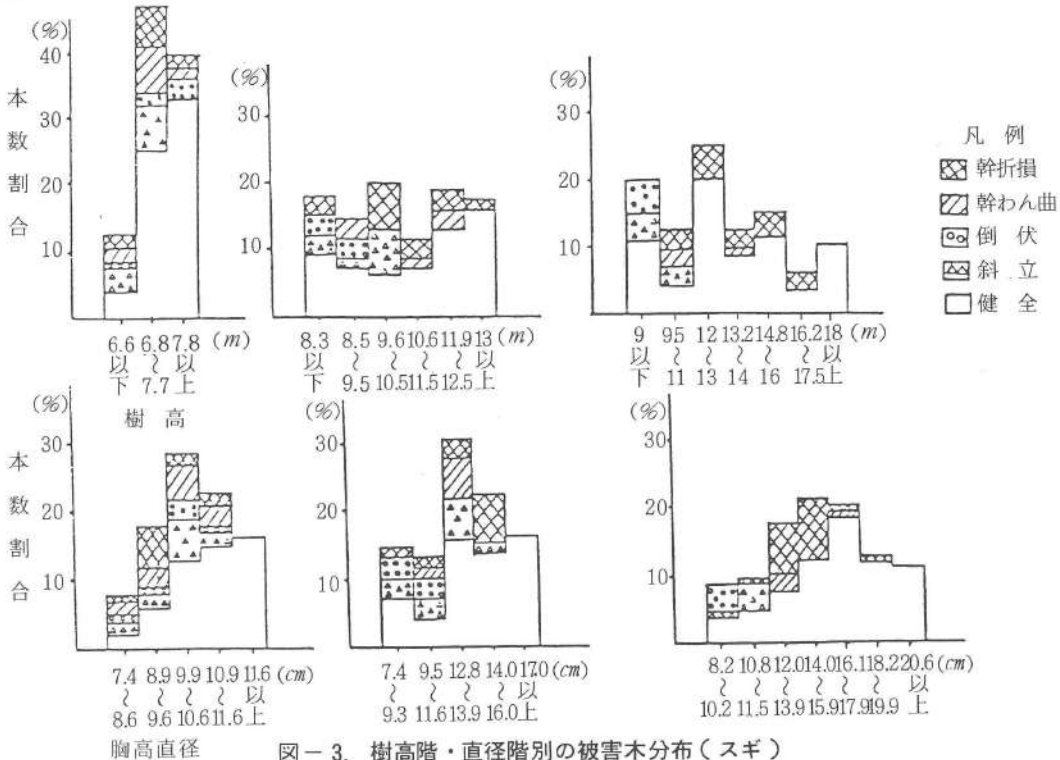
図-3. 樹高階・直径階別の被害木分布(スギ)

被害木の本数分布を図-3と4に樹高階・直径階ごとに示す。

その結果、スギ・ヒノキに限らず被害木の分布は、総体的に樹高および直径の小さい階級に多く、それが大きくなるにしたがい、漸次減少する傾向を示した。そして、便宜的に各林分の階級を大・中・小に区分して被害率をみると、その値はそれぞれ約60、40、10~20%という結果となった。

被害形態については、樹高および直径の小さい階級は、斜立・倒伏被害が多く、階級が大きくなると幹折れ、幹曲りなど、幹に傷害を受けるものが多くなる傾向を示した。

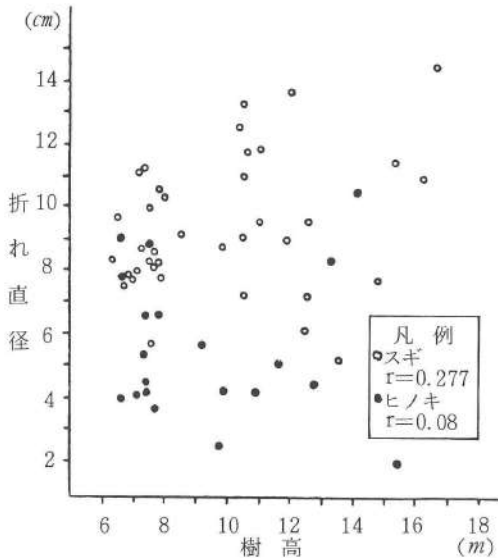
図-5 樹高と折れ直径(単木)

樹高と折れ直径の関係を図-5に示す。

その結果、両樹種とも樹高の大小と折れ直径に全く相関は認められなかった。折れ直径は、スギが平均して9.5 cm、ヒノキが5.5 cmとなり、明らかにスギの方が大きかった。(1%水準で有意)

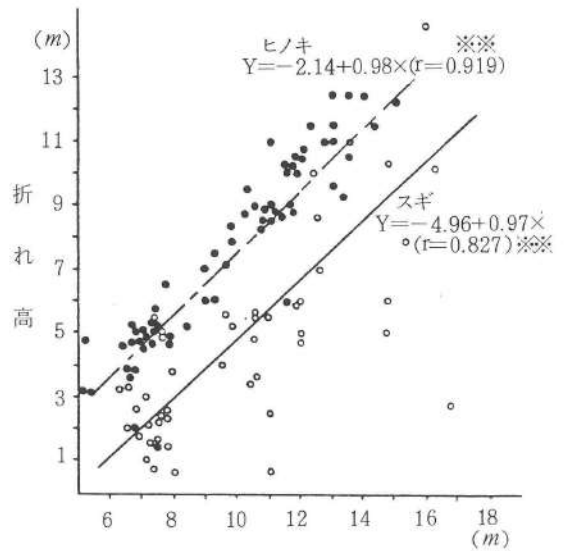
図-6. 樹高と折れ高(単木)

樹高と折れ高については(図-6)、両樹種とも樹高が大きくなるにしたがい折れ高は高くなり、それぞれ1%水準で有意な相関が認められた。両樹種の折れ高の違いは、折れ直径の違いからも分るように、スギはヒノキよりずっと低い位置にあり、その差は約3 mであった。

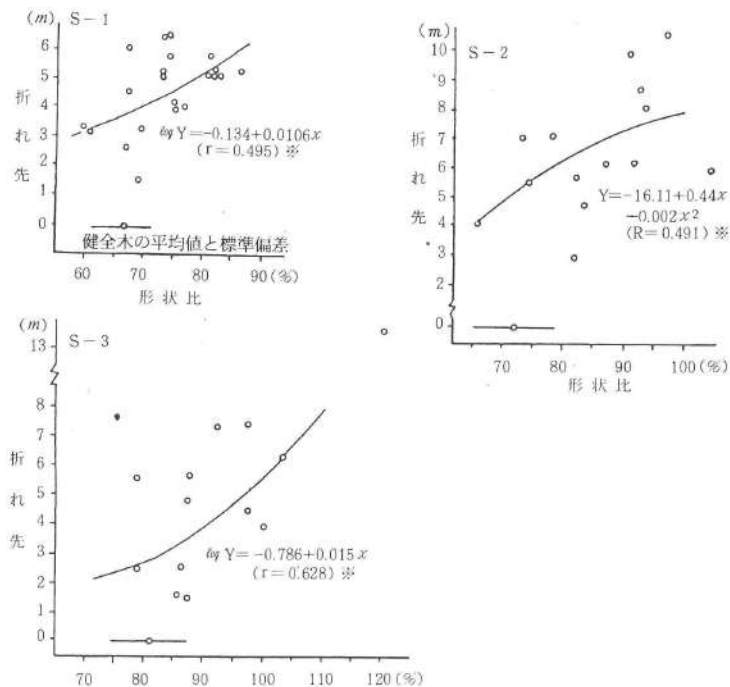
図-7. 形状比と折れ先（スギ）

スギの折損部位と、形状比の関係を図-7に示す。折損部位の目安としては、折れ直径でも良いとは思ったが、測定資料が少ないこともあり、折れ先(折れ直径と密接な関係を示す(1))で行った。

図-7は、バラツキが大きいものの、いずれの林分も形状比が大きくなるにしたがい、折れ先が長くなる傾向を示した。さらに、折れ先の短い立木（梢端に近くなる）は、健全木の形状比の分布範囲にはほぼおさまる傾向も示した。試みとして、折れ先の平均値を算出し、それより値が小さい立木の形状比と健全木の形状比の差を検定したところ、全ての林分で有意差は認められず、逆に、大きい立木と健全木の差を検定したところ、全ての林分で有意差（5～1%水準）が認められた。スギ冠雪害の調査事例(3)(4)をみると、被害木と形状比の関係は、幹折れや倒伏は形状比の大きい立木に、梢端折れ（数は少ない）は、健全木同様に形状比の小さいものに多いということから、今回の傾向は、一般性を有するものと判断される。

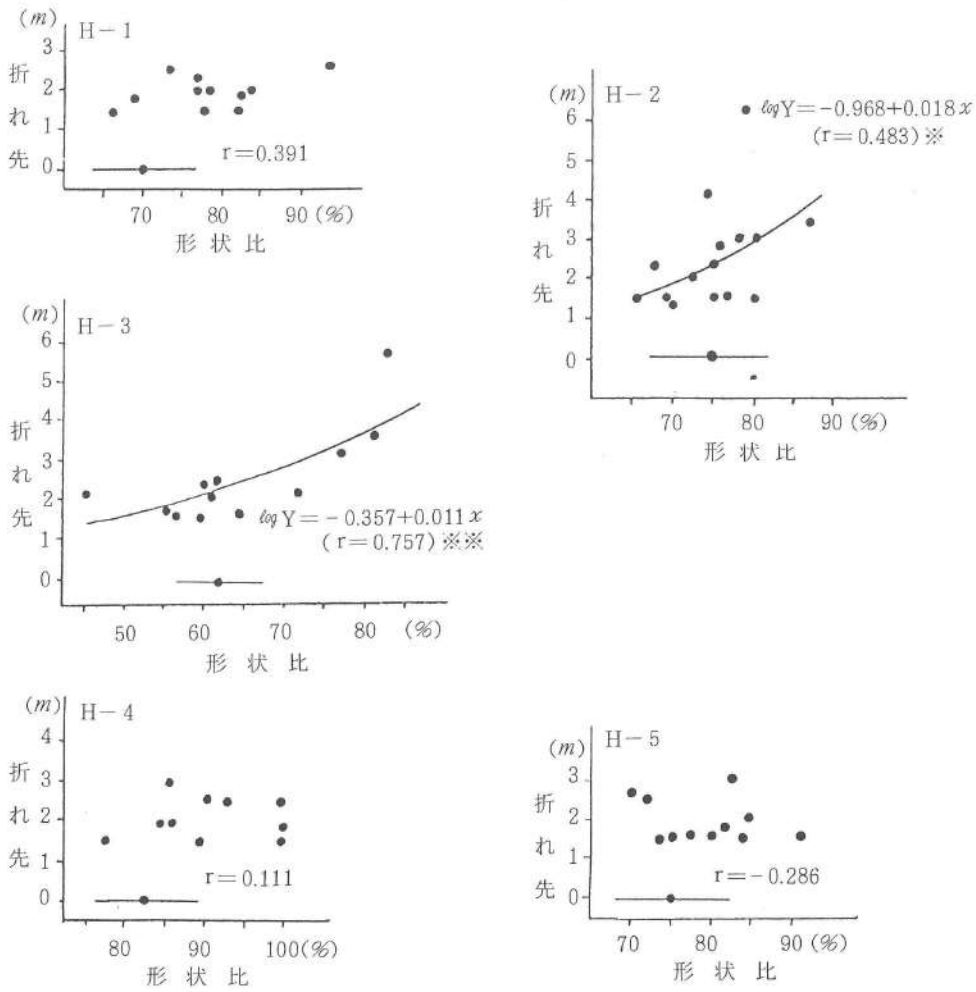
図-8. 形状比と折れ先(ヒノキ)

次に、ヒノキの折れ先と形状比の関係を図-8に示す。スギ同様に、形状比が大きくなるにしたがい、折れ先が長くなる傾向を示したものは2林分（H-2,3）あった。さらに、スギで試みたように、折れ先を平均値で2区分して健全木との差を検定したところ、スギと同様の結果となったものが1林分（H-3）あった。但し、これらの林分は、スギと同様の傾向は示すものの、スギと異なる点は、折れ先の短い立木の割合が70%もあり、スギの40%に比べて非常に多いということに特徴があった。残りの3林分（H-1,4,5）については、形状比の大小に関わりなく、折れ先が2mの部分に集中していた。中谷ら(2)は、破壊における曲げ応力の分布は、幹形がうらごけな程、幹の上部に最大点があらわれるといている。このような観点から考えると、今回のヒノキの冠雪害では、折れ先が長くなる程の大きな形状比（各林分単位で）をもった立木が少なかったためといえるのではなかろうか。そして、このことが、被害木の形状比と健全木のそれに差がないことの主要原因になったものと推測される。
