災害は忘れた頃に

～1991年台風19号を再検証する～

秋田県森林技術センター

和 田 覚

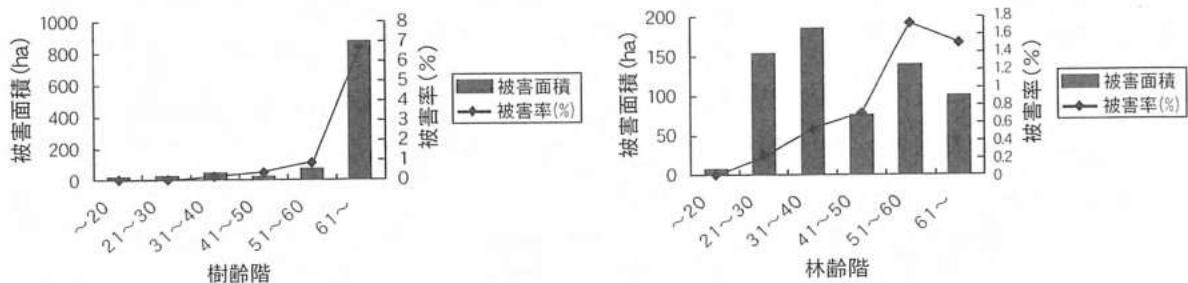
図-1 林齡階別被害面積と被害率
(左図:国有林、右図:民有林)

調査資料1,451件については、全て0.1ha以上の被害地を対象としている。このうち、1,269件（87%）がスギ林であり、残りの182件は国有林のブナを主体とした広葉樹林であった。秋田県の森林はスギ林と広葉樹林の面積割合がほぼ半々であることから、台風に対してはこれまでの見解（例えば、樺山ら 1974）どおり広葉樹林が強いと言える。被害発生林齢は図-1のとおりで、国有林、民有林とも20年生以下の若齢林では被害が少なく、その後林齢が増すほど被害率が増加し、50年生以上では特に被害率の増加が目立った。森林被害の形態は、幹折れ、根返り、傾幹、モメの発生などで、幹折れは強風域を示し、根返りは土壤、地質を反映するものと考えられた。台風直後は沿岸地域で広葉樹が褐色化する潮風害が見られたが、越年後は回復した。

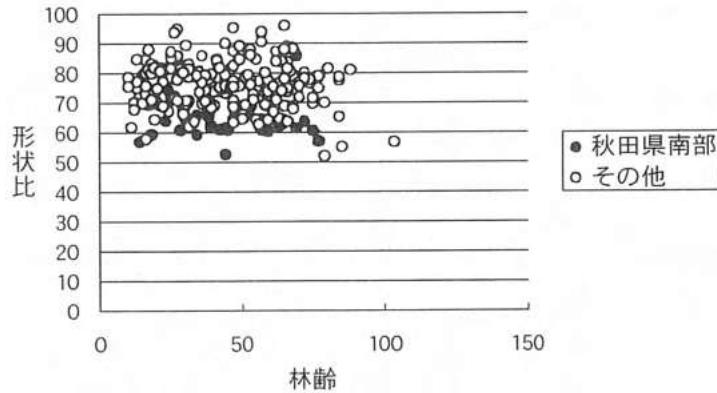
図-10 秋田県民有林スギ人工林の林齢別形状比

いほど、被害地となる傾向が強かった。その極端な例は複層林施業で、事業が始まった時期とも重なり、強度の受光伐（データは間伐として処理）によって被害を受けた。森林構造上の要因として、図－8は林分の平均形状比、図－9は林分の平均樹冠長比（平均樹高に対する平均樹冠長の比率）の比較であり、形状比はあまり明確でないものの最頻値では大きい程、樹冠長比は小さいほど被害地になる傾向であった。すなわち、枝葉が多いずんぐりとした樹型を有する林分が風に強く、その端的な例として、林縁木のみが被害を免れた事例が観察されている。図－10は、前述のように被害の少なかった県南地域（雄平地域）の林齢別の形状比について、被害地域も含めた他地域と比較したものである（秋田県林務部 1981より作成）。豪多雪地の県南地方の形状比は60前後で、他地域より10～20程小さい。民有林ではほとんど実生の育種種子が使われ、品種の違いも考えにくいくことから、これは若齢期において雪害の発生に伴う雪害木の処理の繰り返しにより成立本数が少なくなり、その結果、形状比の小さい林分が形成されたものと考えられる。その成立過程で耐雪性をもち、同時に耐風性も増加したのだろう。

前述により、耐風性を有する森林を造成するには、枝葉が多いずんぐりとした林を造れば良いと考えられる。しかしこのことは、木材生産の価値を高めるという点からはマイナスに働く。藤森（1992）はこの妥協点を求めるために、耐風性のある若齢期、秋田県の例では20年生前後までに枝打ちなどによって良質材生産の基本条件を獲得し、その後は定期的に適度な間伐をおこなって、下枝が過度に枯れ上がりぬよう管理が必要であるとしている。これは台風被害の少なかった豪多雪地で、雪害やその処理として除間伐が繰り返し行われてきたことに他ならない。さらに藤森は、複層林施業を行うにあたっても下木の成長のために上木を伐るのではなく、適正な間伐を進めていった結果、林内が適度に明るくなったときに下木を植え込むのが自然な複層林への誘導法であるとしている。19号台風で、複層林施業地が甚大な被害を受けたのは、複層林が弱かったというよりは、むしろ複層林への誘導課
