# 多雪地域に設置したツリーシェルター型資材への積雪の影響

岡本 卓也・渡邊 仁志・和多田 友宏・田中 伸治（岐阜県森林研究所）

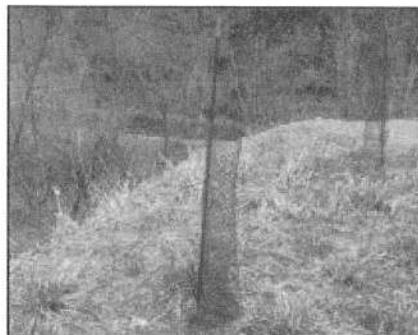
調査結果を表-4に示す。平坦地において、資材Aでは異常は確認されなかった。資材Bにおいて保護資材の鉛直下方向への変位（写真-1）と、支柱と保護資材を結合する部材に破損がみられた（写真-2）。資材Bの保護資材は菱型のメッシュ状であり、他の資材よりも保護資材への雪の付着が多くなったと考えられる。そのため、より大きな沈降力を受け保護資材が鉛直下方向に変形したために、支柱と保護資材の結合部分が破損したと考えられた。資材Dにおいては、保護資材に鉛直下方向への変位が発生した（写真-3）。これは、資材Dの保護資材には自立性がないため、沈降力による保護資材を鉛直下方向に押し下げようとする力が支柱と保護資材の結合部に集中し、保護資材と結合部が鉛直下方向に滑るように移動したためと考えられた。資材Eにおいては支柱が根元から破損していた（写真-4、5）。これは沈降力により保護資材が鉛直下方向に押し下げられた時に、保護資材に自立性がないために支柱と保護資材の結合部に負荷がかかったためだと考えられた。資材DとEでは構造が類似しているものの結果が異なった理由は、保護資材と支柱の結合部材の緊縛力が違うためと考えられた。

写真-1. 融雪後の状況(資材B)

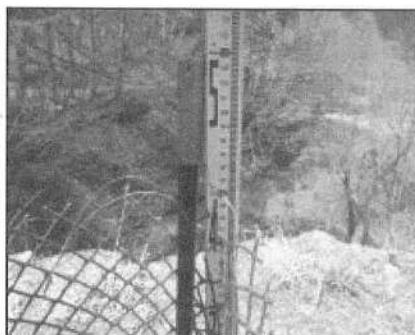
写真-2. 破損状況(資材B)

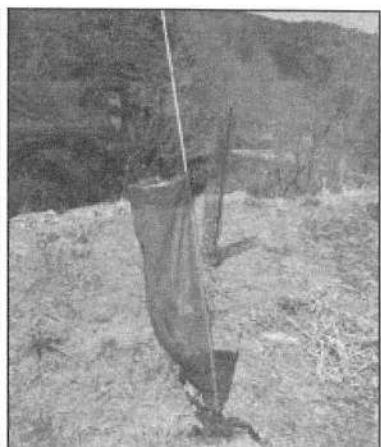
写真-3. 融雪後の状況(資材D)

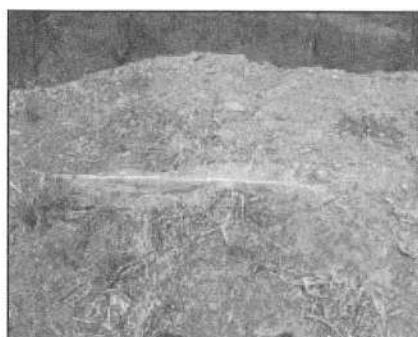
写真-4. 融雪後の状況(資材E)

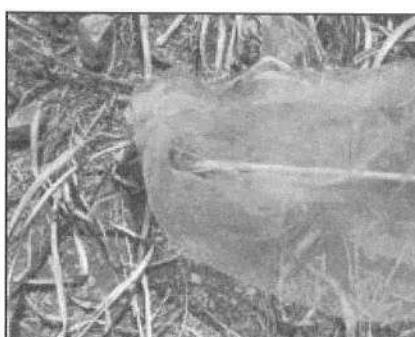
写真-5. 破損状況(資材E)
