六角柱型ツリーシェルターの耐雪性

岡本 卓也・渡邊 仁志(岐阜県森林研究所)

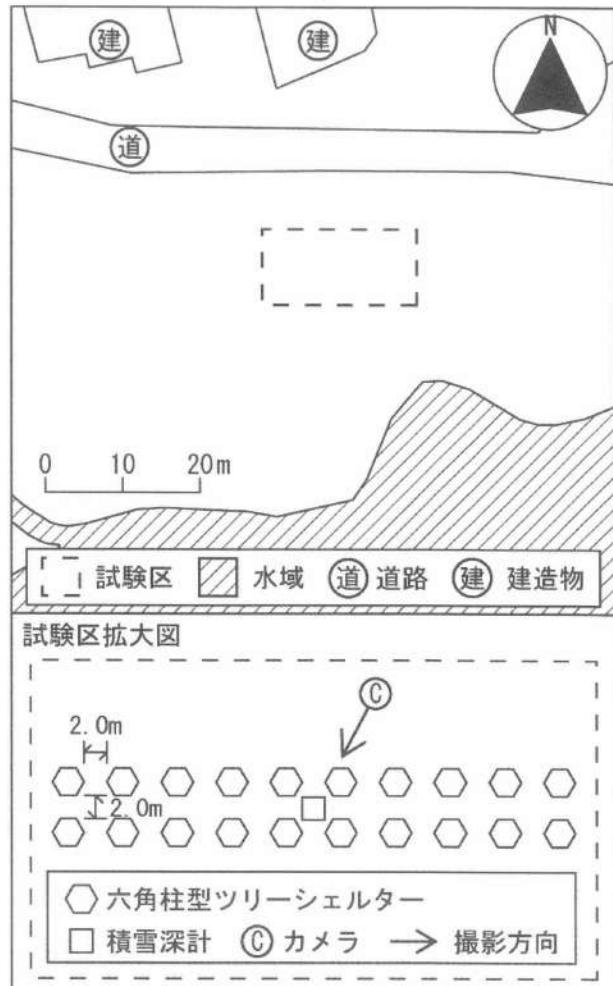
図-2. 調査区詳細図

2013年11月26日に設置の支障となるササを刈り払い、水平断面の形状が六角形で資材高が140cmのポリプロピレン製ツリーシェルター(以下、六角柱型ツリーシェルター)を、林内に20本設置した(図-2)。樹脂で被覆した鋼管の支柱を等高線方向に2本設置し、支柱の上下端を結束バンドにて六角柱型ツリーシェルターベン体と固定した。

積雪深の推移を計測するため、2013年12月2日に9cm角の3m材を20cm間隔に塗り分けた積雪深計を試験地の中央に地面と直角に設置した(図-2)。併せて1時間ごとにタイムラプス撮影するように設定した自動撮影装置(Little Acorn Outdoors社、Ltl Acorn 5210A; 以下、自動カメラ)を立木に固定し、積雪深計の全体が写るように調整した。

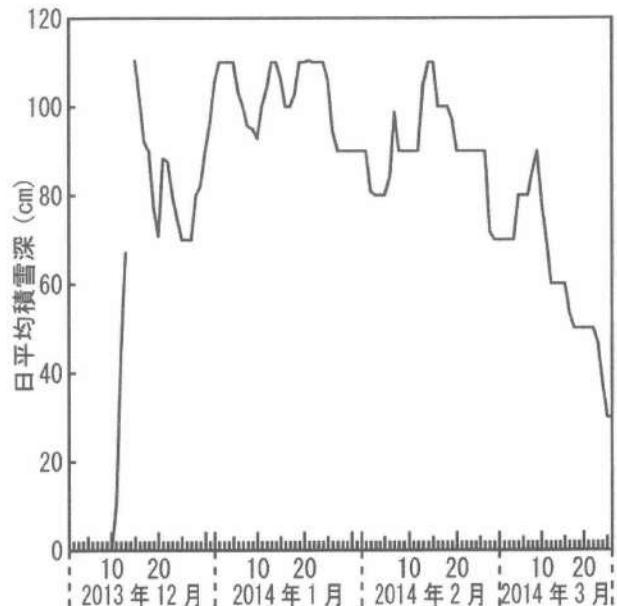
図-3. 積雪深の推移

林内の積雪は 2013 年 12 月 10 日からみられ、調査終了時の 2014 年 3 月 26 日にも残雪があったことから、調査地の積雪期間は少なくとも 106 日間あった(図-3)。平均積雪深の最大値は 2014 年 1 月 21 日に記録した 110cm であり、調査期間中に六角柱型ツリーシェルターの資材高である 140cm を越えることは一度もなかった。

2013 年 12 月 13 日から同年 12 月 15 日までは、画像が不鮮明であるため積雪深が確認できなかつた。

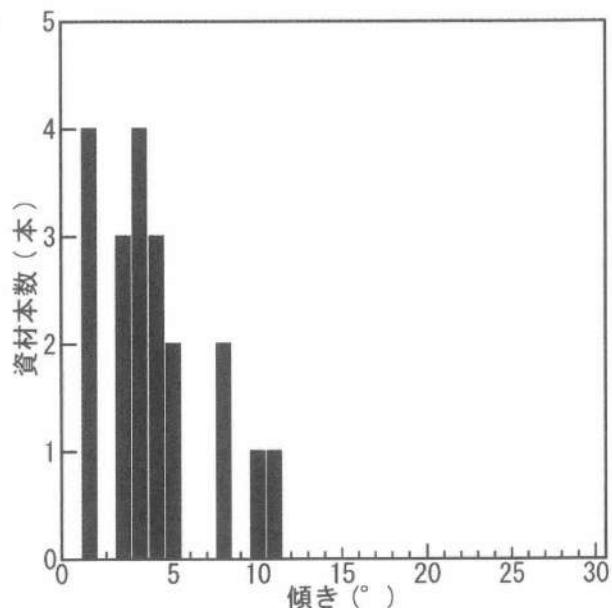
図-4. 融雪後のツリーシェルターの傾き

融雪後の調査の結果、六角柱型ツリーシェルターの破損は認められなかった。また、傾きは 0° から 11° の範囲(図-4)でツリーシェルターは倒伏していなかった。以上のことから、今回の試験では六角柱型ツリーシェルターには、積雪による異常が発生しなかつたと判断された。同様の結果は、積雪深がツリーシェルターの資材高を越えない程度の積雪がある地域で行われた岡本ら(2015)の調査でも報告されている。今回の試験で用いた六角柱型ツリーシェルターは、樹脂で被覆した鋼管を支柱として用い、六角柱型ツリーシェルター本体も自立する形状であったことから、積雪に対して一定の強度があり、異常がみられなかつたと考えられた。
