福島県の阿武隈山地に発生した雨水害

福島県林業試験場

平川 昇・渡辺次郎

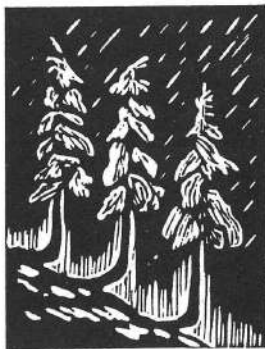
写真No 1～No 4は、飯館村比曽における着氷状態であるが、氷の芸術品という感じがする。この着氷体も、逆転層の消滅とともに溶解し、1～2日で消滅する。従って、雨水が奥地に発生した場合は、その現象に遭遇できるのは地元の一部の人に限られ、多くの人は被害林を見て異常気象の存在を知るようである。

No. 1. 着氷とスギ幹曲り
